## 補足(ハイトアダプター)

## 補足(センターピボット)

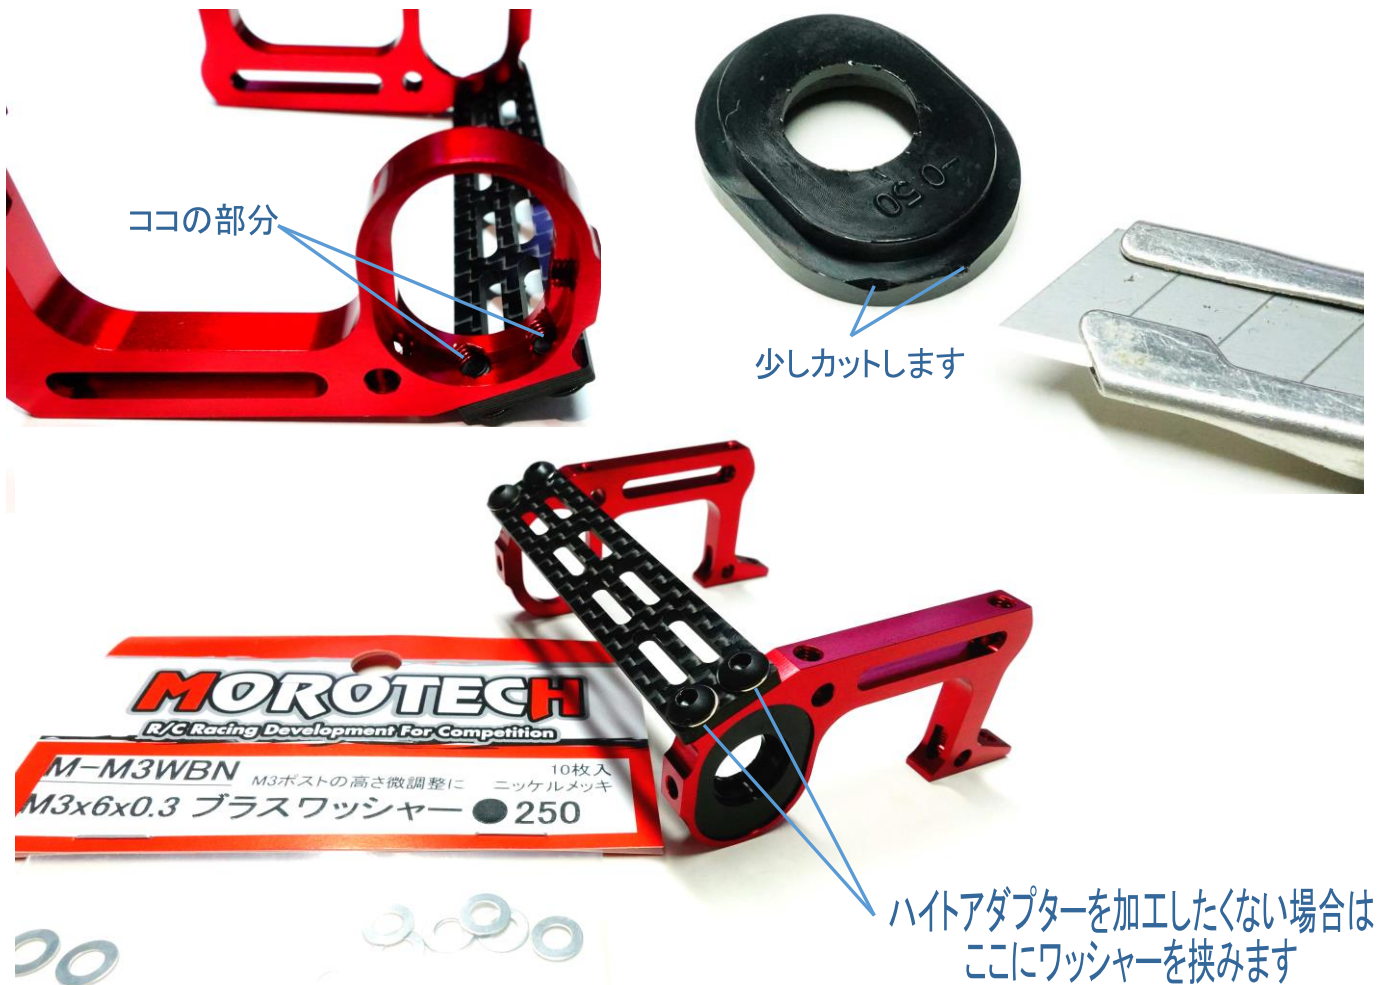
モーターマウントプレートを取り付けているM3x4ボタンスビスがわずかに突き出している場合があります。アクスルハイトアダプターを押し込んで入りますが、気になる方はアクスルハイトアダプターとビス頭が当たる場所を少しカットするか、0.3~0.5mm厚のワッシャーを挟んでください。

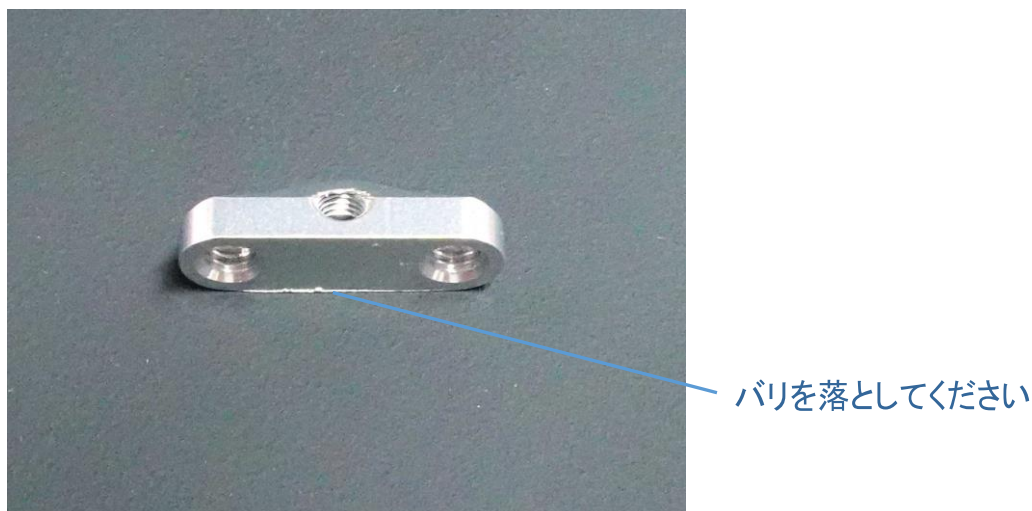
まれにセンターピボット下面の角にわずかにバリが残っていることが有ります。バリが残っている場合は、軽くやすりで削ってバリを落としてください。小さいバリはカッターでも落とせます。
